T.C.  
ULAŖTIRMA DENİZCİLİK VE HABERLEŖME BAKANLIĐI  
Kaza AraŖtırma ve İnceleme Kurulu

21 KASIM 2015 TARİHİNDEKİ 34014 NUMARALI TREN İLE  
15 DY 361 PLAKALI ARACIN HEMZEMİN GEÇİT KAZASINA İLİŖKİN  
KAZA İNCELEME RAPORU

Afyonkarahisar İli, Sandıklı İlçesi Çiğiltepe – Sandıklı Arası  
Km: 62+357’de Bulunan Serbest Hemzemin Geçit

08/12/2016

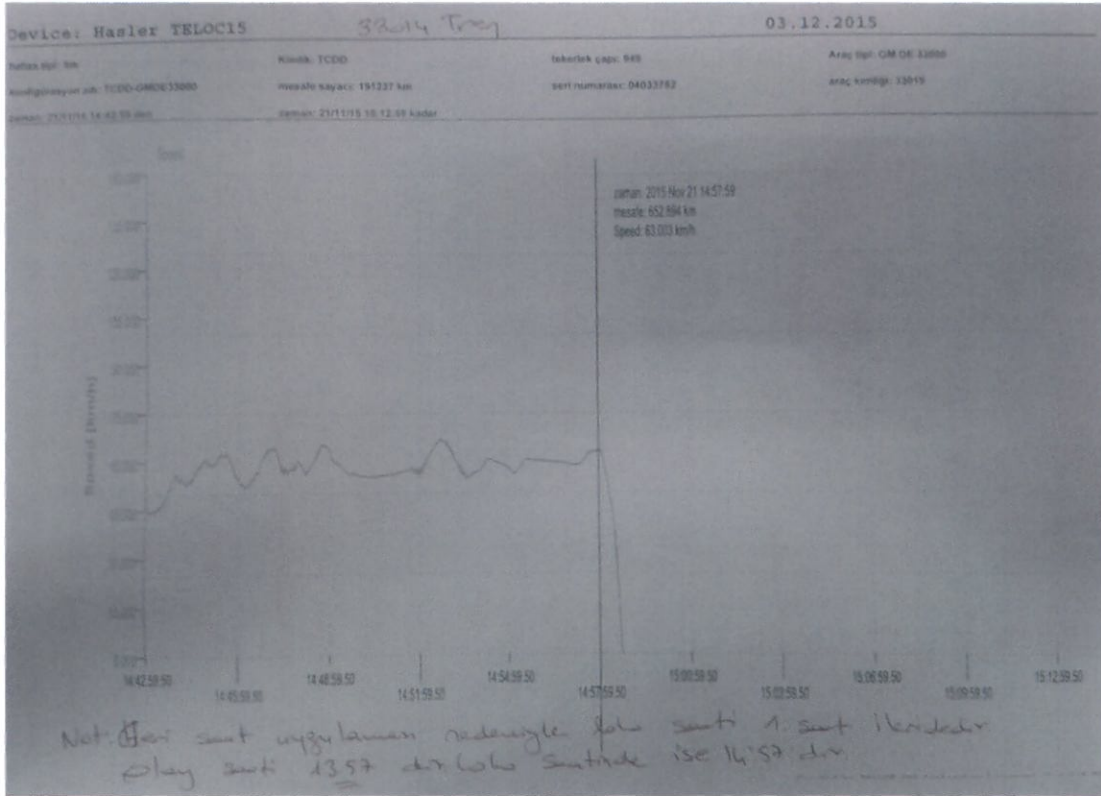
03/12/2015 tarihli TCDD 3. Bölge Müdürlüğü tarafından yapılan Sürat Kayıt grafiğine göre; "lokomotif hızının çarpma esnasında 63 km/s olduğu, çarpma anı olan saat 13:57:59'da seri fren yaptığı, seri fren yaptığı noktadan yaklaşık 252 metre sonra saat 19:35.37'de durduğu" rapor edilmiştir.

Resim 3 (33019 Numaralı Lokomotif Hız Kayıt Grafiği Görüntüsü)

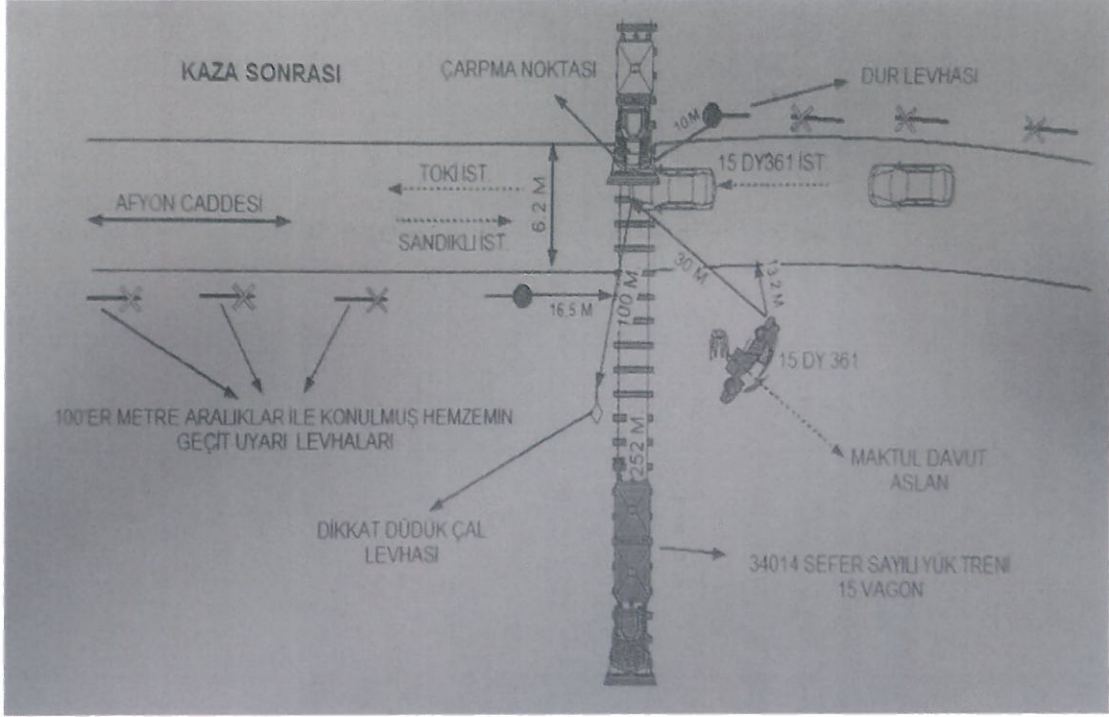
**Resim 5** (Polis Tarafından Hazırlanan Olay Yeri Krokisi Kaza Anı Görüntüsü)

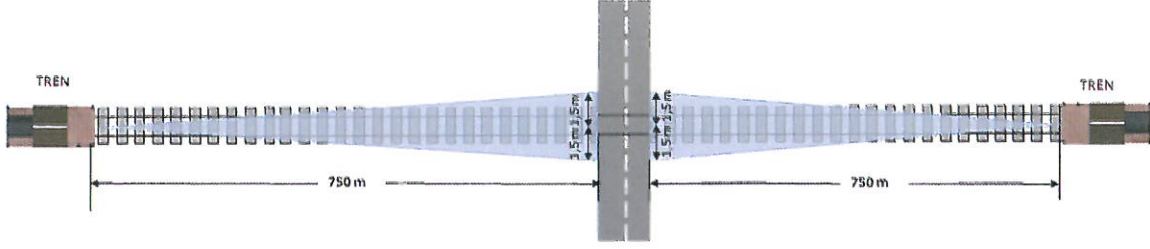
3.3.2. Demiryolu aracının her iki yönden görüş uzaklığının yaklaşık 800 metre olduğu tespit edilmiştir.

Şekil 1 (Hemzemin Geçit Yönetmeliği Tren Görüş Mesafesi Görüntüsü)

Kaza tarihi itibarıyla hemzemin geçidin demiryolu aracının görüş mesafesi açısından yürürlükte olan yönetmelik hükümlerine uygun olduğu değerlendirilmiştir.

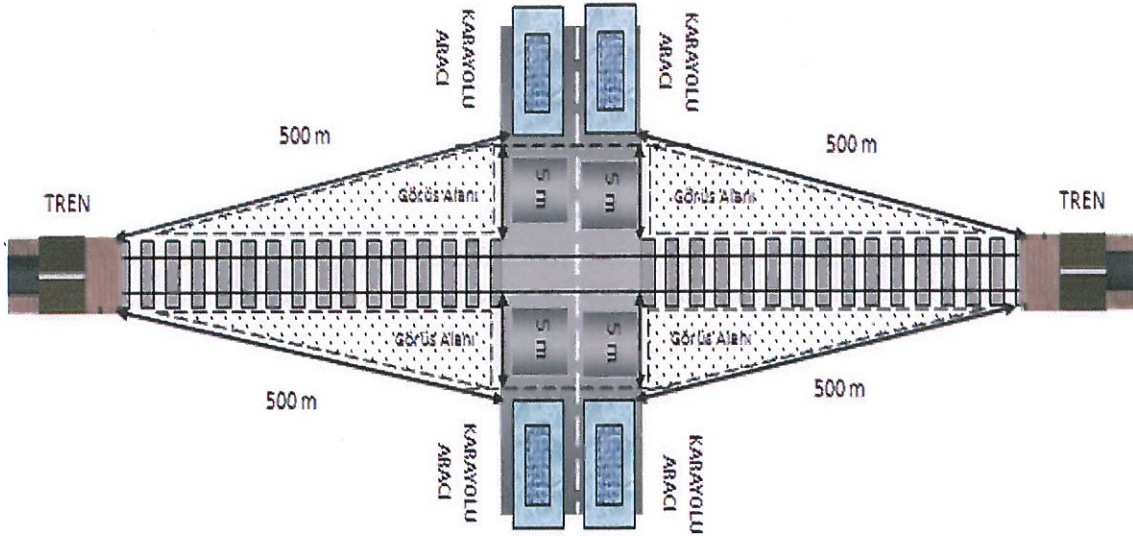
3.3.3. Karayolu aracının demiryoluna beş metre mesafede, demiryolunun her iki yönünün görüş uzaklığının yaklaşık 500 metre olduğu tespit edilmiştir.

Şekil 2 (Hemzemin Geçit Yönetmeliği Karayolu Aracı Görüş Mesafesi Görüntüsü)

Kaza tarihi itibarıyla hemzemin geçidin karayolu araçlarının görüş mesafesi açısından yürürlükte olan yönetmelik hükümlerine uygun olduğu değerlendirilmiştir.

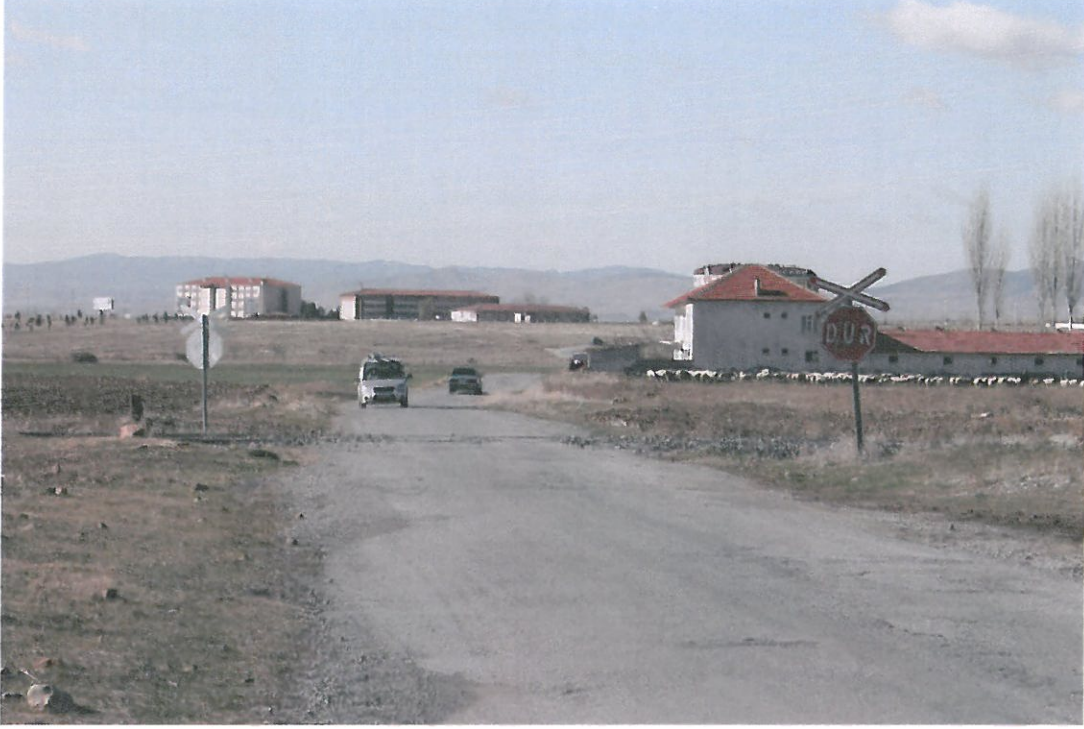
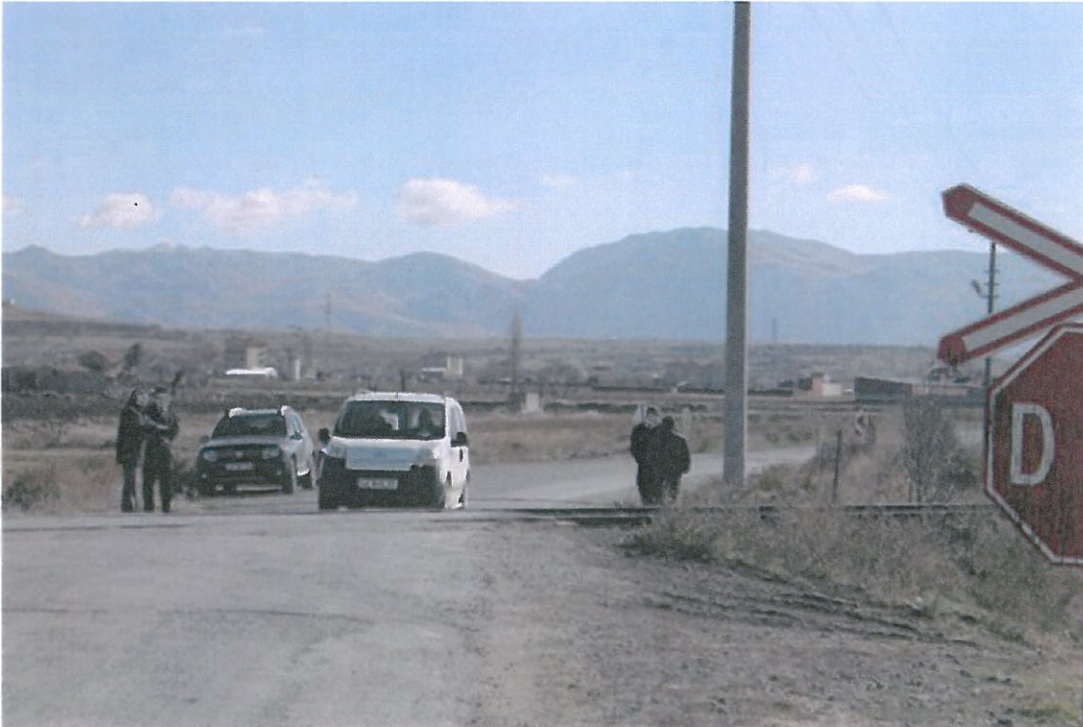
3.3.4. Hemzemin geçidin her iki tarafından demiryoluna en yakın raydan itibaren 5 metre mesafede DUR levhası mevcut olup, karayoluna DUR çizgisinin olmadığı tespit edilmiştir.

3.3.5. Geçit kaplamasının asfalt olduğu tespit edilmiştir.

3.3.7. Hemzemin geçitte ray üst seviyesi ile demiryolu hattının sağ ve solundaki taşıt yollarının 50’şer metrelik kısımlarının aynı seviyede olmadığı tespit edilmiştir.

**Resim 6** (Hemzemin Geçit Kaplamasının Genel Görünüşü ve Dur Levhası Görüntüsü)

**Resim 7** (Hemzemin Geçit Kaplamasının Genel Görünüşü ve Dur Levhası Görüntüsü)

Kaza tarihi itibarıyla hemzemin geçidin uyarı ve ikaz işaretleri açısından yürürlükte olan yönetmelik hükümlerine uygun olmadığı değerlendirilmiştir.

Kaza tarihi itibarıyla hemzemin geçidin geçit kaplaması açısından yürürlükte olan yönetmelik hükümlerine uygun olmadığı değerlendirilmiştir.

Kaza tarihi itibariyle hemzemin geçidin demiryolunun sağ ve solundaki taşıt yolu seviyeleri açısından yürürlükte olan yönetmelik hükümlerine uygun olmadığı değerlendirilmiştir.

**6.1.1.** Kazanın meydana geldiği hemzemin geçidin “Demiryolu Hemzemin Geçitlerinde Alınacak Tedbirler Ve Uygulama Esasları Hakkında Yönetmelik” hükümlerinde belirtilen esaslara göre, mevzuata uygun hale getirilmesi için gerekli çalışmaların yapılması,

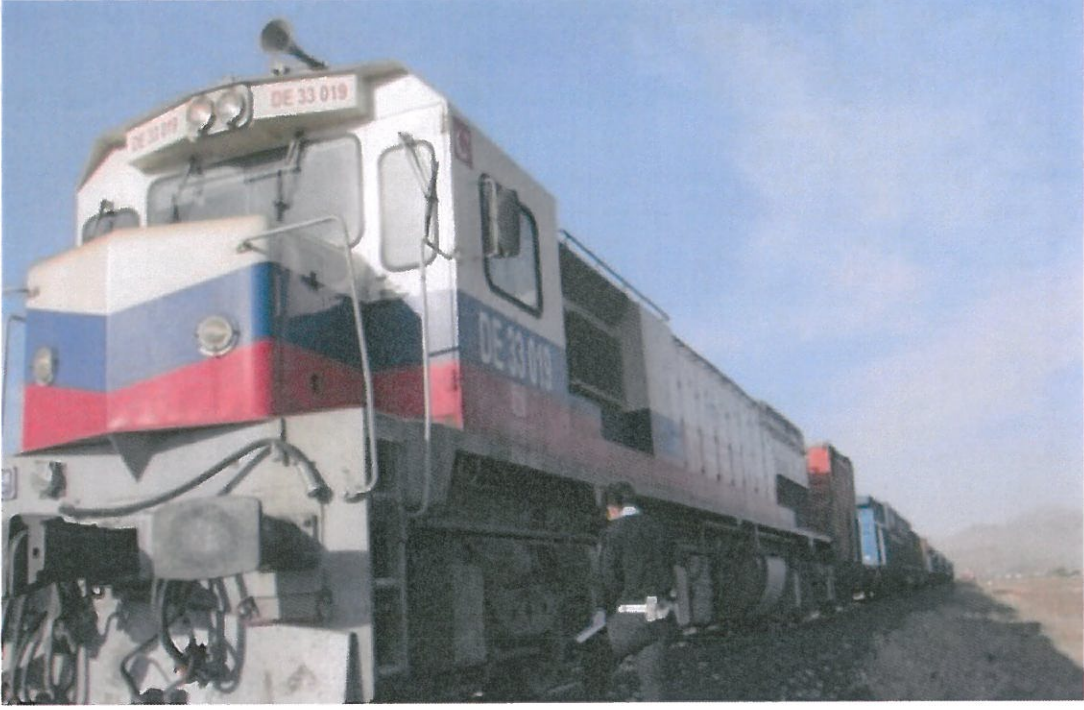
Resim 8 (Kazaya Karışan 34014 Numaralı Tren ve DE 33019 Lokomotifin Görüntüsü)

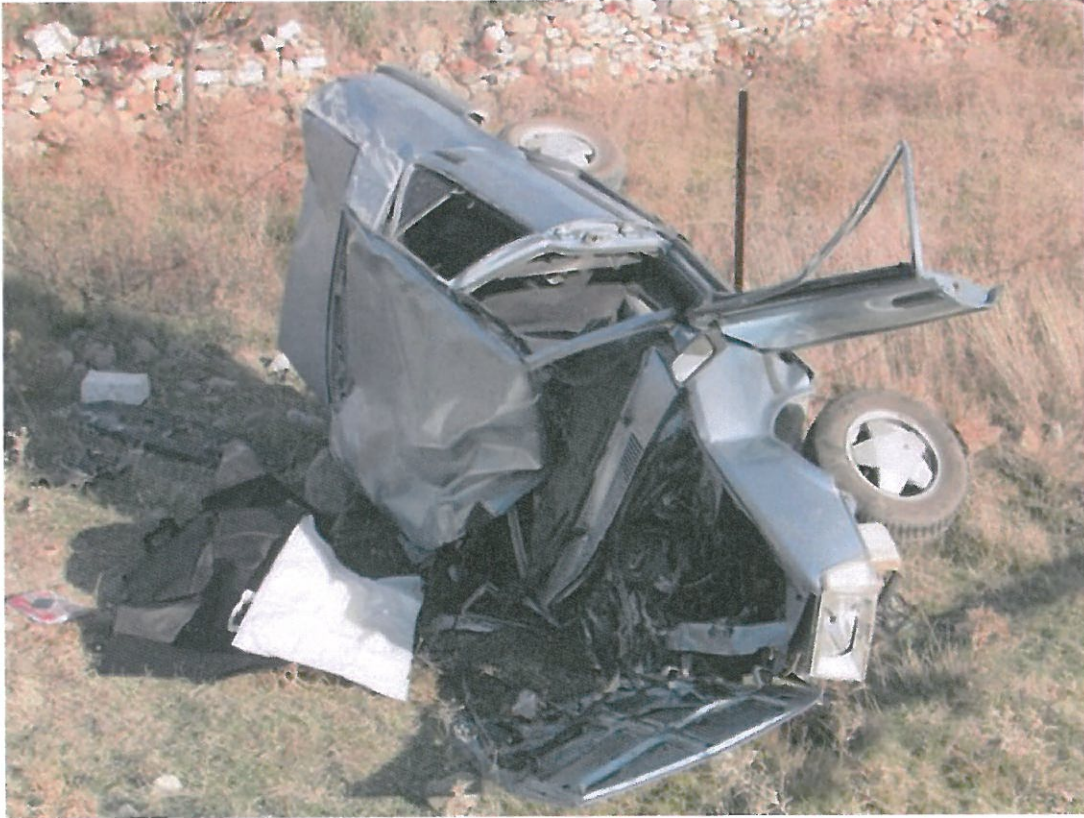
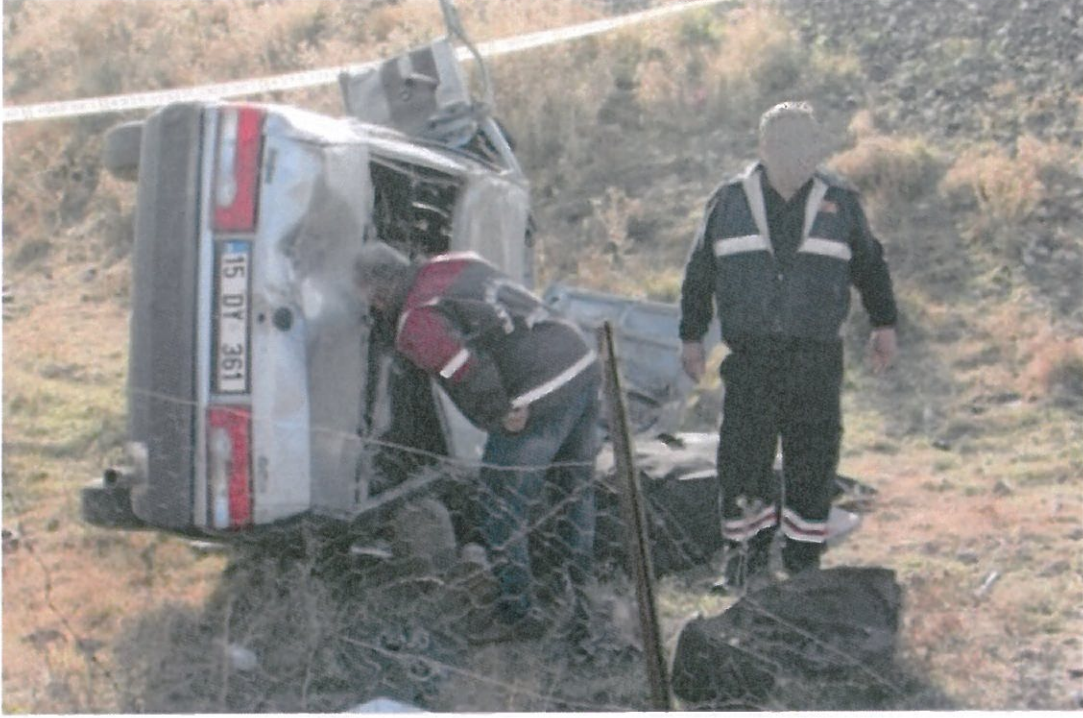
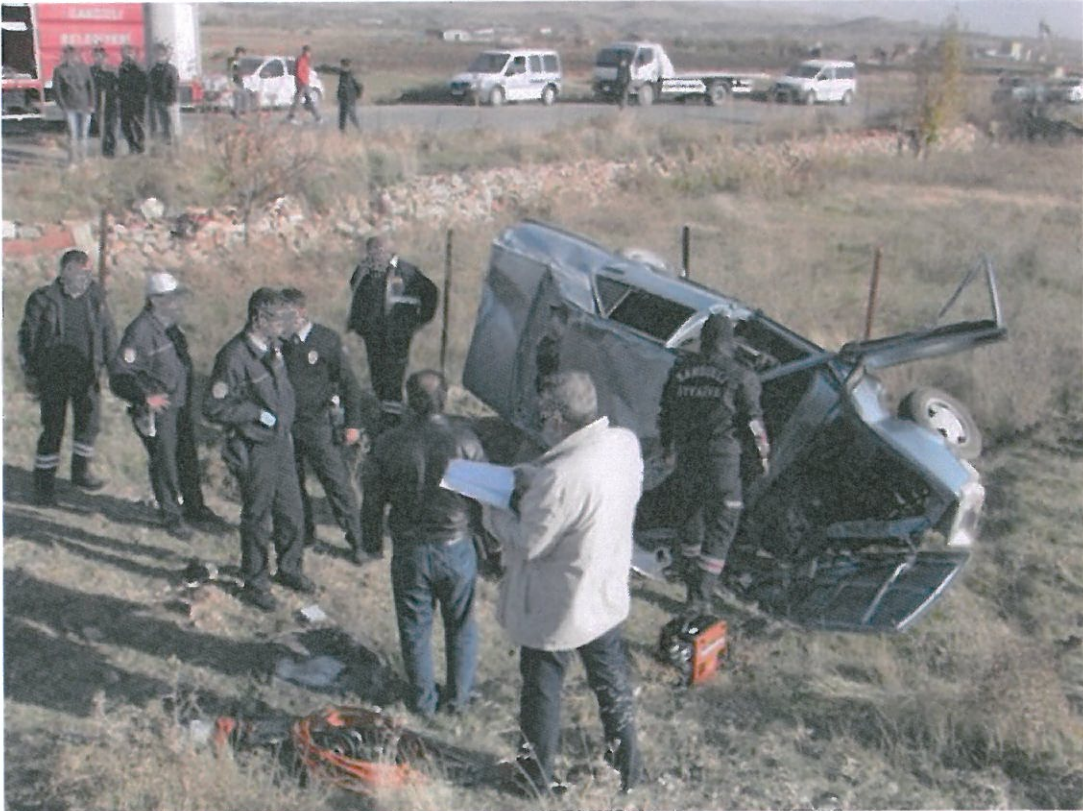
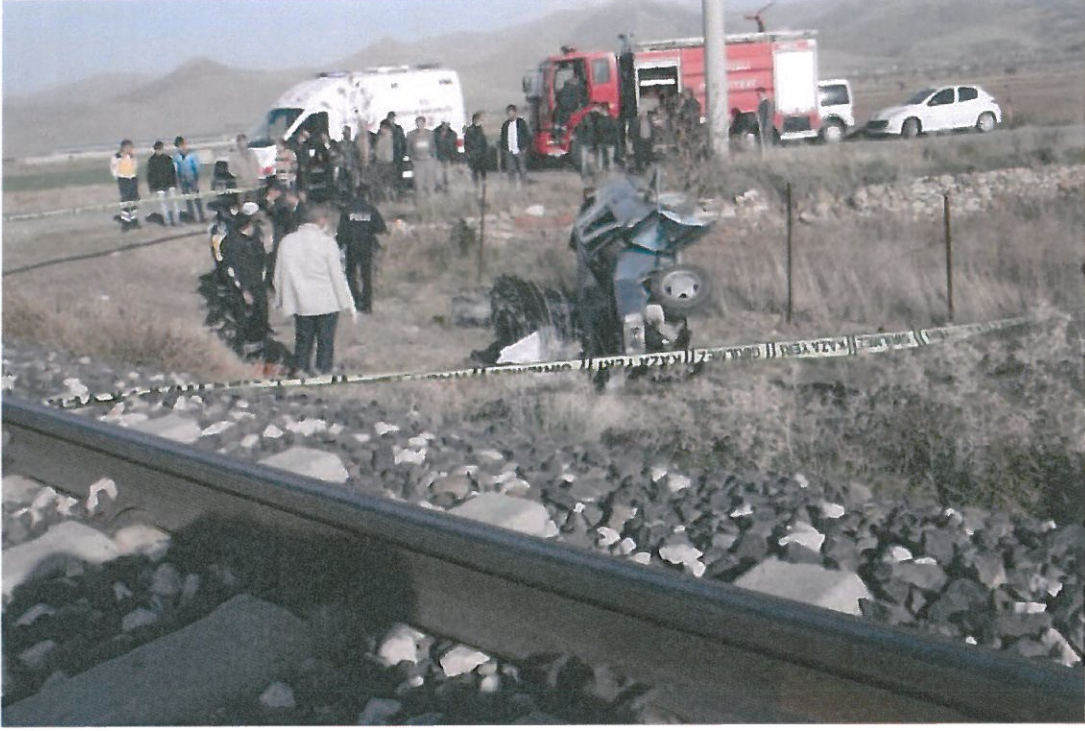
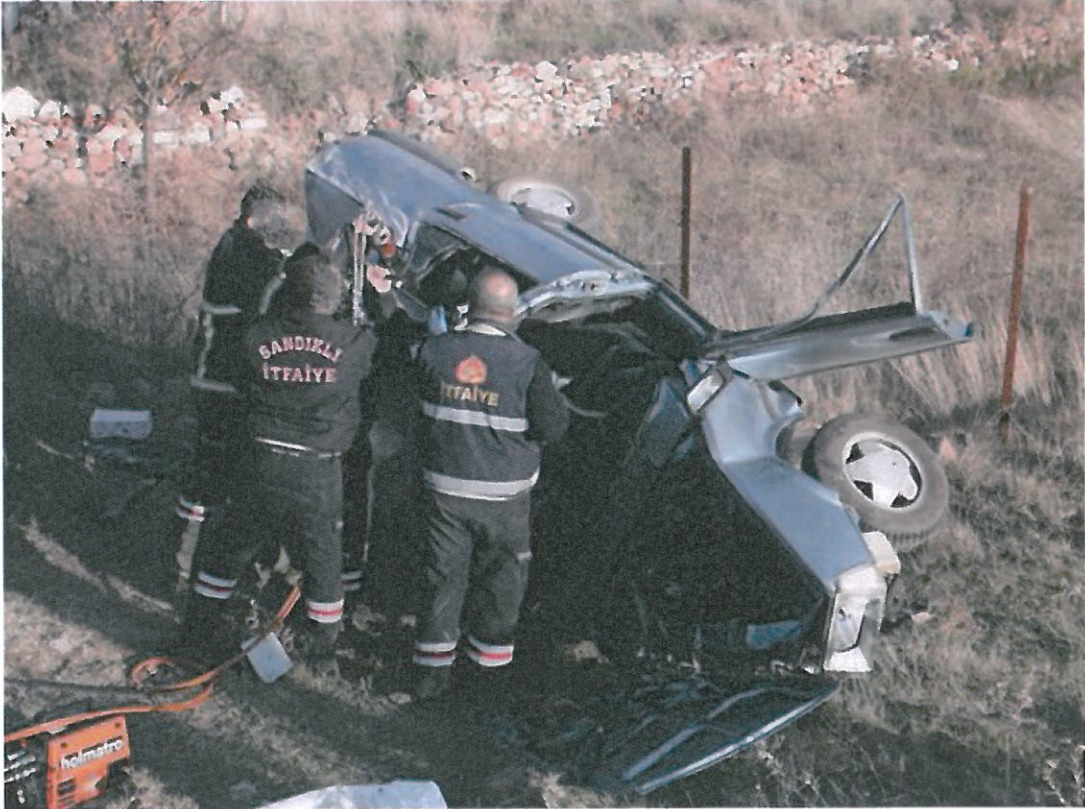
Demiryolu hattında ve çevrede kayda değer bir hasar meydana gelmemiştir. 15 DY 361 plakalı 1992 model Tofaş Doğan marka araç kullanılamayacak duruma gelmiştir.

Resim 9 (Kazaya Karışan 15 DY 361 Plakalı Aracın Kaza Sonrasındaki Görüntüsü)
